## 第4章 本質的価値と構成要素

### 1 史跡の本質的価値

表4-1 史跡五色塚（千壺）古墳 小壺古墳の構成要素の整理

### 3 構成要素写真

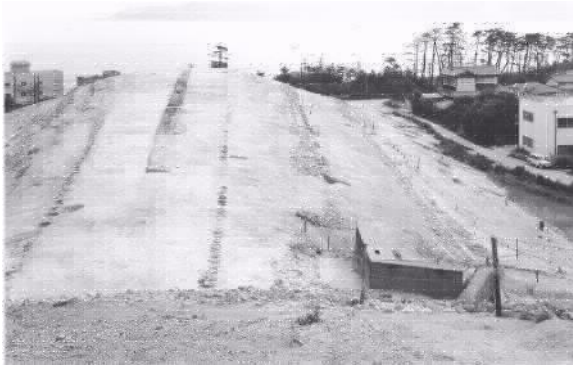
五色塚古墳 遺構面(前方部)

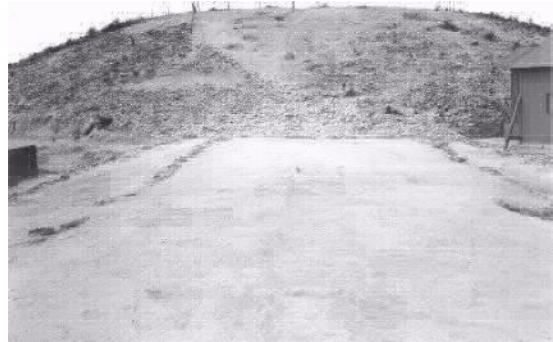
五色塚古墳 遺構面(前方部)

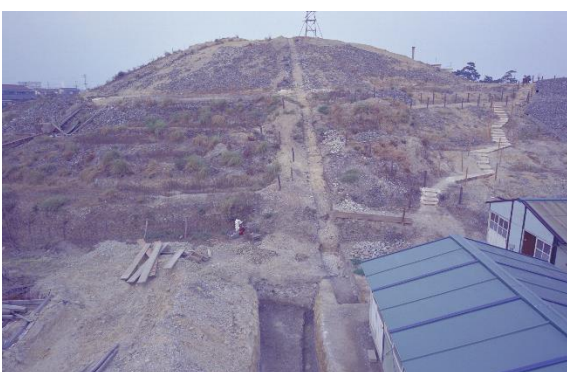
五色塚古墳 後円部トレンチ調査

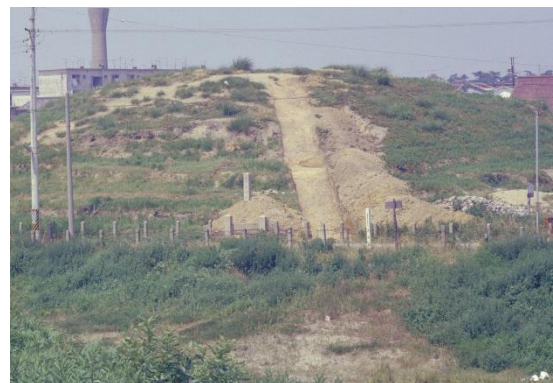
小壺古墳 トレンチ調査

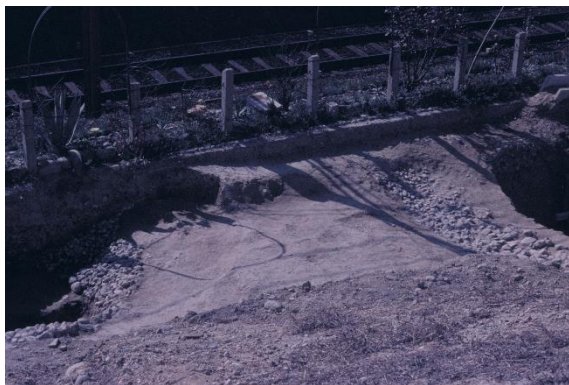
通路状遺構

<ul style="list-style-type: none"> <li>・埋葬施設は確認されず、すべて盛土で作られている。</li> <li>・西側くびれ部にも島状遺構の葺石が確認され、古文献や古絵図にも左右対称に島状遺構が記載されているため、その存在が考えられる。</li> </ul>
通路状遺構	<ul style="list-style-type: none"> <li>・五色塚古墳の後円部北東側に南北約15.5m、東西の現長8m、高さ1.5～2mで東の道路敷まで広がる遺構で、斜面には小礫を葺き、東側くびれ部の島状遺構と同様に埴輪片が出土している。</li> <li>・ほぼ地山を削り出して作られていて、後円部下段との間は斜面の裾が接し、その間に礫を敷き詰め、接続させているように見える。</li> <li>・西側斜面では円筒埴輪棺が2基検出されている。</li> </ul>
	<ul style="list-style-type: none"> <li>・五色塚古墳の前方部南側で、上面幅2.5mの通路状の遺構が確認されており、周濠を掘ったあとに盛土され、斜面には小礫が葺かれている</li> <li>・小壺古墳の周濠内で陸橋が確認されている。陸橋は撥形で礫層の地山を掘り残し、一部盛土して造られている。</li> </ul>
周溝	<ul style="list-style-type: none"> <li>・五色塚古墳後円部に沿って巡る外部周溝が確認された。東側の周溝では幅約6.5m、深さ0.3m、北側では幅2～2.5m、深さ0.2～0.55mを測る。</li> <li>・周濠との距離は約8～12mの位置で確認され、堆積土からは埴輪や土師器、結晶片岩などが出土している。</li> </ul>
埴輪	<ul style="list-style-type: none"> <li>・五色塚古墳の調査では、取り上げた埴輪は約600本であり、墳丘全体では約2200本もの埴輪が樹立していたと推定される。4世紀後半の特徴を示しており、最下段の高さ、突帯間隔などがほぼ一定であり、強い規格性が見られる。</li> <li>・赤色顔料の塗布されているものが多く、分析の結果、焼成前にベンガラが塗られていたことが判明した。</li> <li>・また蓋形埴輪や盾形埴輪などの形象埴輪が少量出土している。</li> </ul>

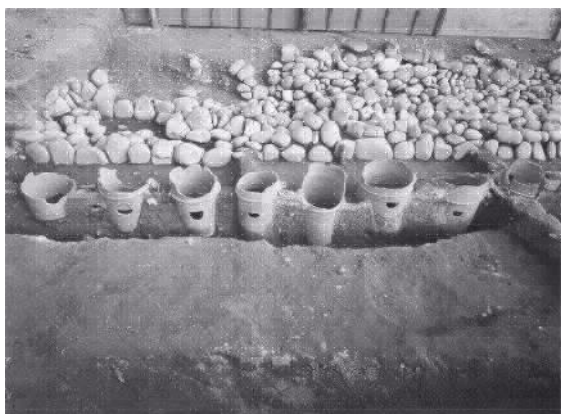
出土した埴輪列

<ul style="list-style-type: none"> <li>・周溝および外堤周辺では、円筒埴輪のほか、蓋形埴輪、盾形埴輪、靱形埴輪などの形象埴輪が出土している。</li> <li>・小壺古墳では、円筒埴輪、鱗付朝顔形埴輪のほか、家形埴輪、靱形埴輪、蓋形埴輪などが出土している。</li> </ul>
埴輪列	<ul style="list-style-type: none"> <li>・五色塚古墳の後円部、前方部ともに、墳頂、上段テラス、中段テラスの3段に鱗付円筒埴輪や鱗付朝顔形埴輪などが巡る。</li> <li>・埴輪列は幅0.5～0.7m、深さ0.4～0.5mの溝状の掘形を設け、鱗と鱗が接するように、または前後に重なるように設置され、朝顔形埴輪が5～6本に1本の割合で規則的に配列されている部分があることを確認されている。</li> <li>・外堤上で大型の円筒埴輪の樹立が考えられ、その間隔は古墳本体の各段や墳頂部に比べて広いものとみられる。</li> </ul>

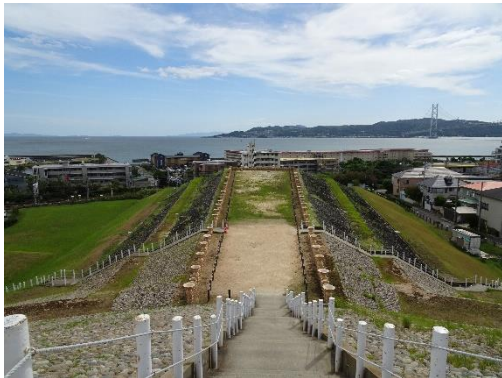
五色塚古墳 復元前方部

遺構の価値を明示する要素	区分	構成要素の詳細
墳丘 (盛土部)	五色塚古墳	<ul style="list-style-type: none"> <li>・昭和43年から整備工事が実施され、長年の間に削平された墳丘を盛土して整備された。</li> <li>・盛土工事は前方部西面南半分と南面西半分から着手され、盛土を30cmごとに叩き締め、古い盛土と新しい盛土の境界付近約1mごとに直径50mmの塩化ビニール管で水抜穴を設けるなどして、地滑り防止が行われている。</li> <li>・昭和45年から盛土部分の浸透水防止・葺石目地の雑草繁茂防止のため、セメントモルタルを使用されている。</li> <li>・昭和48年から整備工事として主に後円部においてケミコラムを使用して整備され、整備面は盛土及び葺石とその基盤層の厚さを含め、復元高さから+約50cmとされている。</li> <li>・昭和49年には前方部東面の一部について、タックス工法を用いて復元整備工事として実施されている。</li> </ul>
	小壺古墳	<ul style="list-style-type: none"> <li>・小壺古墳はテラスを復元せず、保存のための盛土を行い、芝張り仕上げで整備された。</li> </ul>
復元葺石	五色塚古墳	<ul style="list-style-type: none"> <li>・前方部の復元整備では、現位置を保って出土した葺石を露出し、かつて斜面に葺かれていたものが転落し、発掘調査でテ</li> </ul>

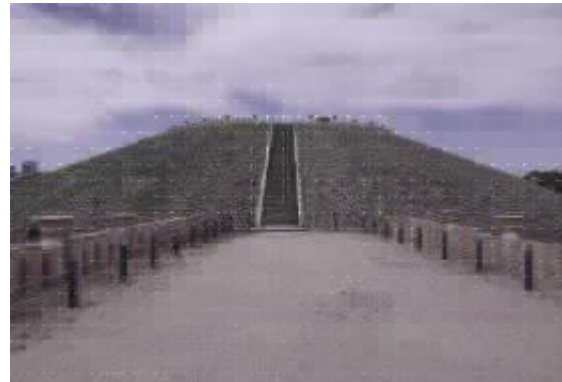
五色塚古墳 復元後円部

<p>ラスや濠底から出土したものを再利用して整備された。</p> <ul style="list-style-type: none"> <li>・昭和44年の復元整備では、基盤層を山土からセメントコンクリートに変更して実施されている。</li> <li>・昭和45年には葺石の葺き方を変更し、小口積みとした。</li> <li>・昭和48年には、整備工事として墳丘の工法と同様に葺石とその基盤層にケミコラムが使用されている。</li> <li>・昭和49年は墳丘と同様にタックス工法を用いて葺石が葺かれている。</li> <li>・後円部の復元工事に使用された葺石はすべて購入石材で、昭和47年度に天竜川と九頭竜川で採取されたものである。</li> </ul>
島状遺構 (盛土部)	五色塚古墳	<ul style="list-style-type: none"> <li>・遺構頂部の復元高は、頂部に埴輪の樹立が考えられたため、遺構面の高さに円筒埴輪一条目突帯までの高さ約0.4mを加えたものとされた。</li> <li>・復元形状の上に0.3mの盛土を行い、頂部をケミコラムで叩きしめ、斜面は芝張り仕上げとされた。</li> </ul>
通路状遺構 (盛土部)	五色塚古墳	<ul style="list-style-type: none"> <li>・後円部北東側の通路状遺構（北東マウンド）は、島状遺構と同様に頂部に埴輪の樹立が考えられたため、現状の高さに約0.4mを加えたものとされ、頂部をケミコラムで叩きしめ、斜面は芝張り仕上げとされた。</li> <li>・ただし、マウンドの東斜面に周濠の法面が載るため、周濠外側斜面に接続する形状となっている。</li> </ul>
復元円筒埴輪(FRP製)及び埴輪列	五色塚古墳	<ul style="list-style-type: none"> <li>・当初は後円部墳頂部のみ埴輪列が復元され、その後、平成22年度に後円部全体を取り替え、前方部墳頂にも埴輪列が復元された。</li> <li>・復元埴輪の材料は、粘土製の素焼き、丹波の立杭焼製、合成樹脂の3種類から検討され、FRP製に決定し作成された。</li> </ul>

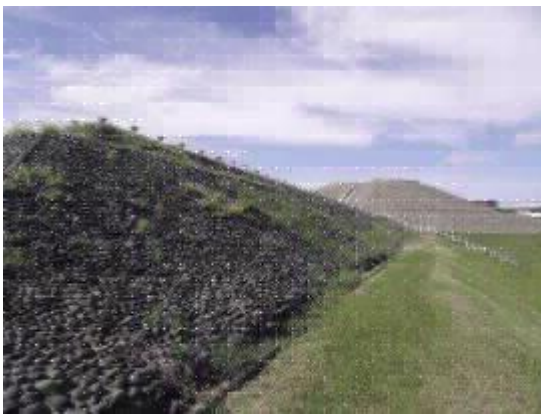
五色塚古墳 復元葺石

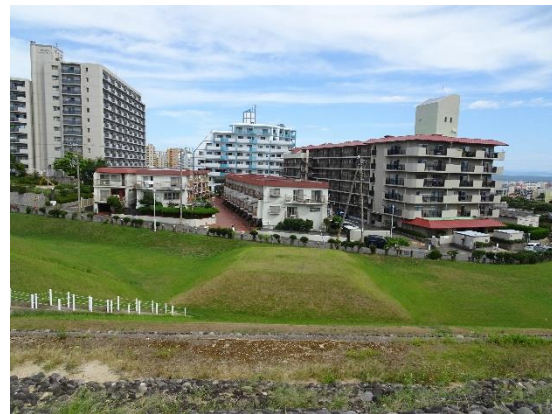
五色塚古墳 復元島状遺構

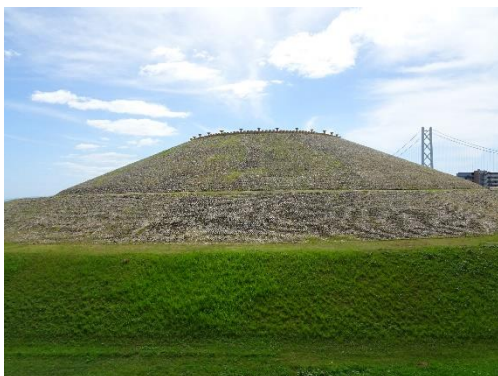
五色塚古墳 復元後円部

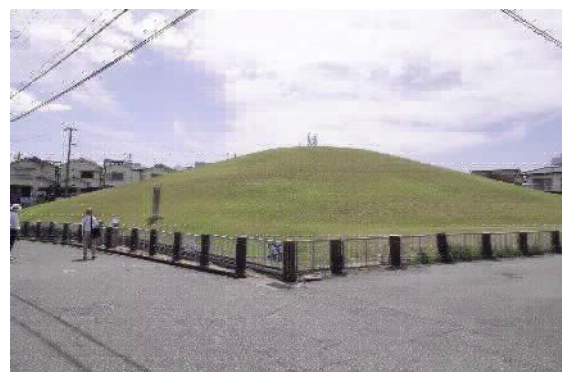
小壺古墳 復元

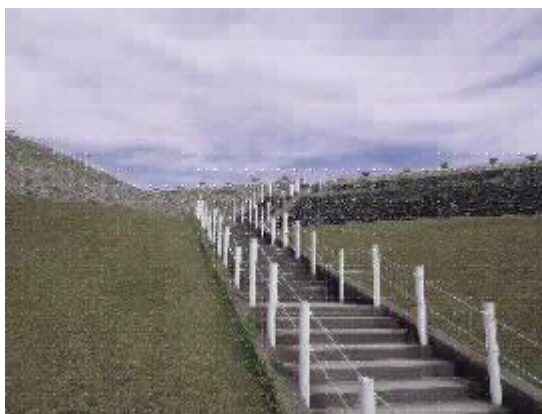
五色塚古墳 階段

また、史跡の墳丘を屋外展示物として積極的に活用することが見据えられていた経緯もあり、基本設計の段階で整備後の公開範囲の検討もなされた。五色塚古墳の墳頂部・テラス部・濠底部を公開する予定であったため、墳頂部へ登るためのコンクリート製の階段が西くびれ部と東くびれ部に設置された。しかし、その後の公開範囲の再検討により、墳頂部のみの公開となったため、公開範囲を仕切る木柵が設けられ、周囲を走る公共道路との境界の柵と注意喚起のための看板が設置された。

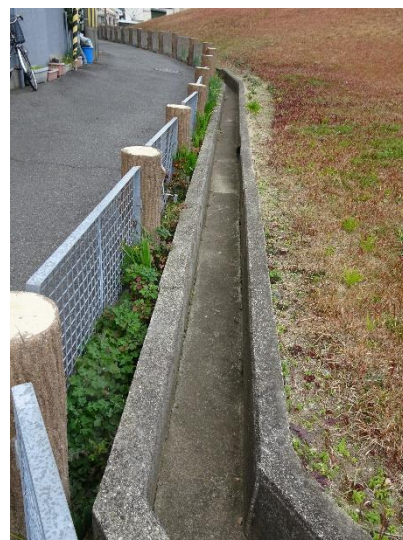
小壺古墳 側溝

昭和43年から実施された史跡整備事業においては、復元盛土層の維持のため、雨水による表面水や浸透水の排水について検討され、墳丘内に側溝や集水溝が設けられ、現在でもその役割を担っている。また、芝生で整備された墳丘斜面や周濠斜面などの維持管理のため、散水栓が各所に設けられた。五色塚古墳南側を通る山陽電鉄により墳丘が寸断された箇所は、墳丘の崩壊を防ぐために強度の高い擁壁が必要であったことから、コンクリート擁壁が設けられている。

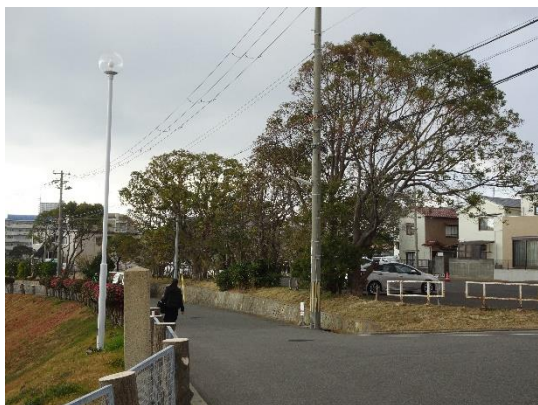
水銀灯・電柱・樹木

それに伴い、公開するにあたっての管理施設として、史跡標柱や見学者の入場口となる鉄製門が設けられ、見学者受付と管理人の詰め所、わずかな展示スペースのある管理事務所（プレファブ構造）が設けられた。その後には便所や道具倉庫としてコンテナが管理事務所併設して設置された。加えて、夜間でも周辺から墳丘が見えるよう、後円部の周囲に水銀灯が設置され、埋設配管で電源が供給されている。これらの施設及び設備が現在も使用されている。

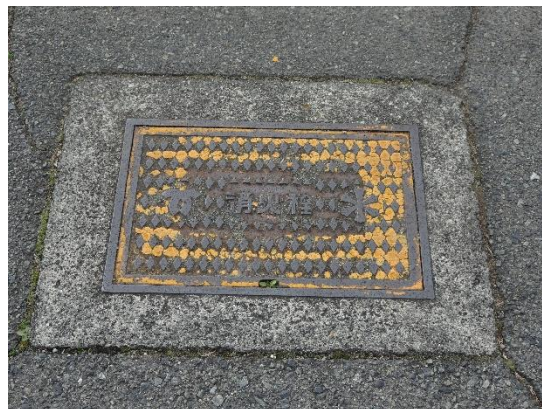
地下式消火栓

その他の要素とは史跡地及び公園としての機能とは関係なく設置されたもので、史跡の価値を高めていくためには、今後改善の余地があると思われるものである。史跡地周辺が住宅地であるため、指定地内に地域住民が使用する生活道路が通っていることから、アスファルト舗装や道路の安全性を確保するためのカーブミラーや道路標識が存在する。また道路に付随して排水のための側溝や地下式消火栓や埋設配管、その他住民の生活に関連する諸設備として電柱やマンホールなどの公共性の高い設備が設けられている。
