# ■ 実証事業①

提案事業者名	株式会社 ジャパックス
解決したい課題	(1) 増殖場造成事業の効果検証 (魚種や数量の把握など) (2) チヌの生態把握 (ノリ養殖の食害被害の調査)
事業概要	・ 高精度魚群探知機による定点観測 (協力：株式会社AquaFusion)
使用機材	(1) 「MagicBuoy」 (株式会社AquaFusion) (2) 「AQM240R」 (株式会社AquaFusion)

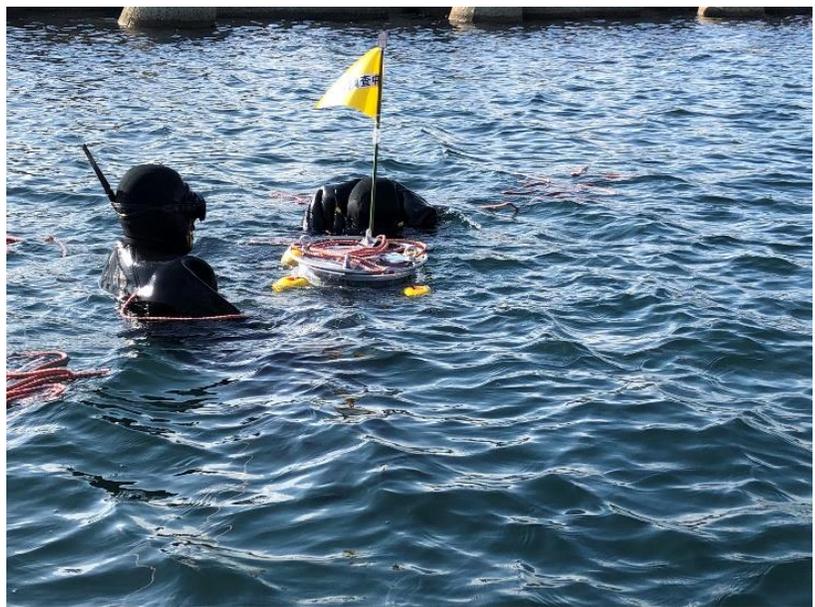
ブイ設置の様子 (漁礁調査)

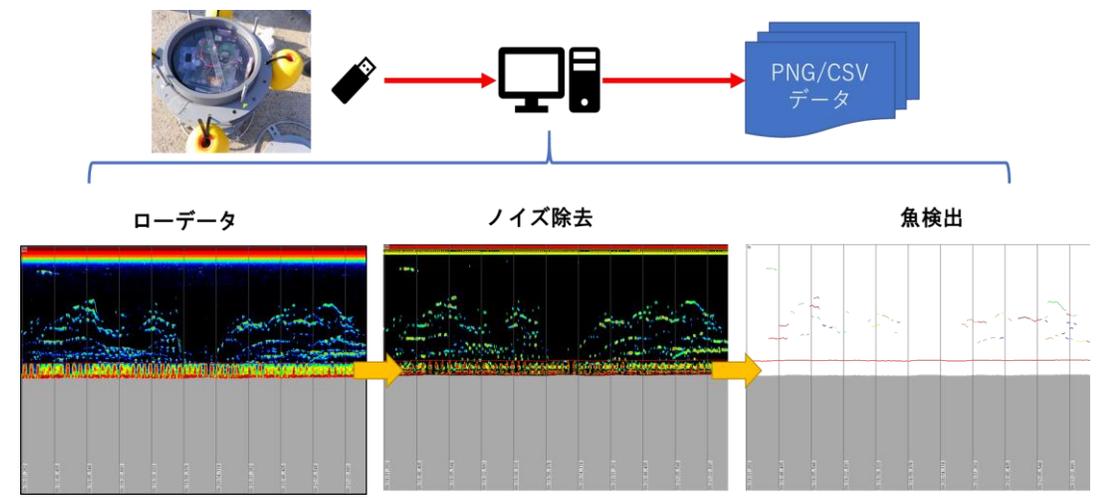
提案事業者	株式会社 ジャパックス
実証期間	令和4年2月2日～9日の7日間
実証結果	(1) 増殖場造成事業の効果検証 (魚種や数量の把握など) ・ 昼間の時間帯に魚群が出現し、3cm以下の小魚は海面付近に群れて出現し、10cm以上の魚は海底付近に分布していることが判明

データ処理・解析

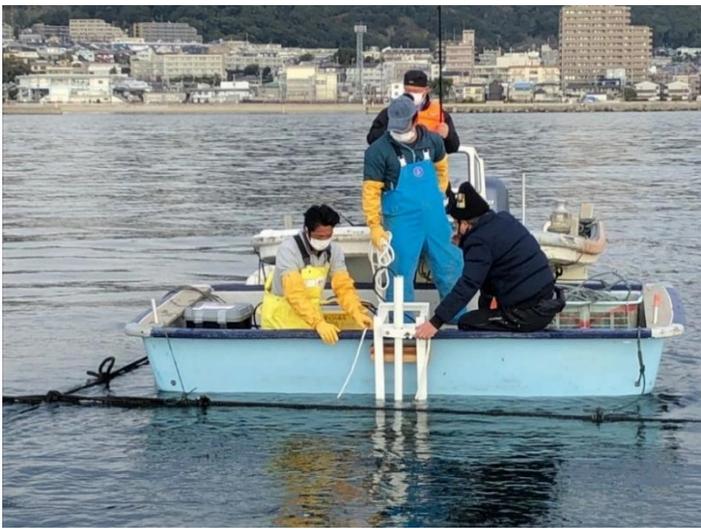
ノリ網に機器設置の様子

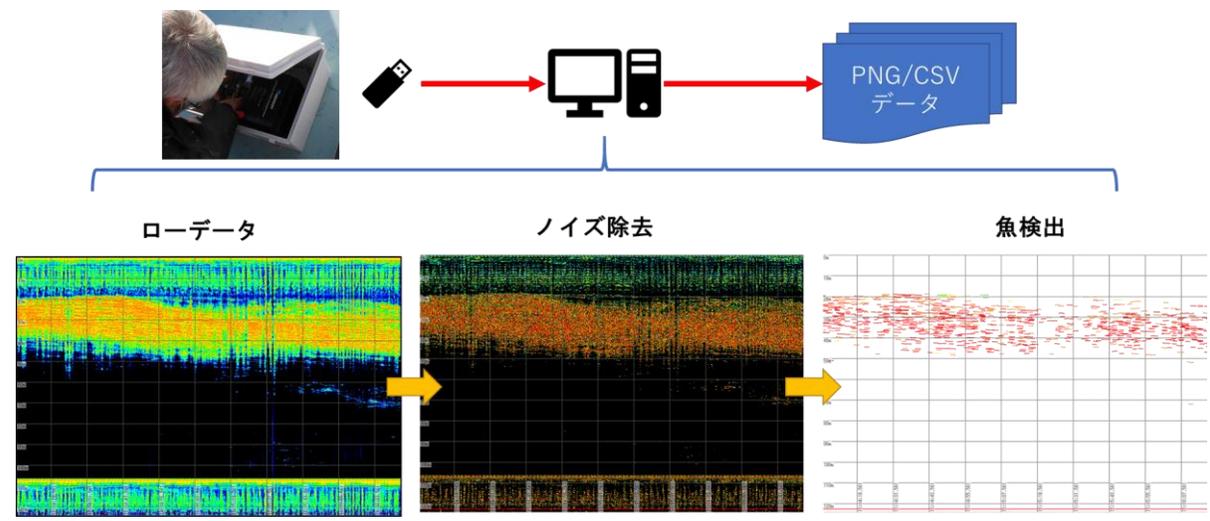
提案事業者	株式会社 ジャパックス
実証期間	令和3年12月6日～8日の3日間
実証結果	(2) チヌの生態把握 (ノリ養殖の食害被害の調査) ・ ノリ養殖場におけるチヌ等の行動は、夜明け前から日没までに活発に動き、夜間は少ないことが判明 ・ センサーからの距離で20m～60mの範囲・ノリ網端部から50mまでの範囲で多く出現していることが判明

データ処理・解析

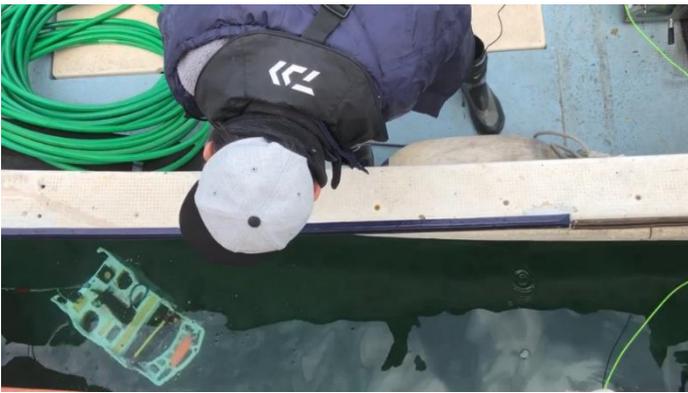
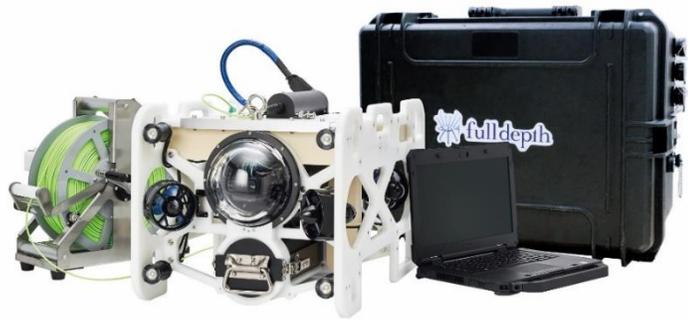
「DiveUnit300」 (株式会社FullDepth)

提案事業者	株式会社 FullDepth
解決したい課題	<ul style="list-style-type: none"><li>・ 海中構造物の改修における調査・設計等に関する低コスト化</li><li>・ ケレン作業の機械化・自動化などケレン作業の効率化</li></ul>
事業概要	<p>(1) 水中ドローンと潜水士の各比較により、海中ケレン作業と肉厚測定 of 効率化 (低コスト化) の可能性を検証</p> <p>(2) 水中ドローンによる海中構造物の撮影・画像解析を通して、調査箇所サンプリングの効率化 (低コスト化) の可能性を検証</p> <p>(協力：国際航業株式会社)</p>
使用機材	<ul style="list-style-type: none"><li>・ 「DiveUnit300」 (株式会社FullDepth)</li></ul>

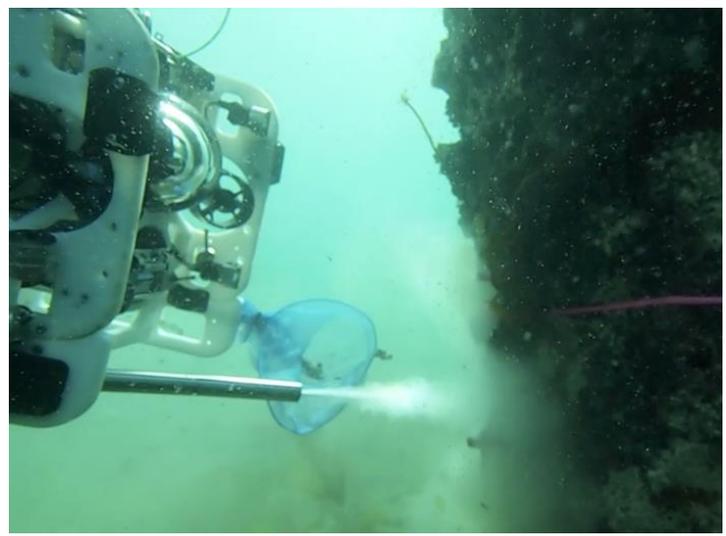
ドローンによるケレン

実証結果  
(1) 水中ドローン「DiveUnit300」におけるケレン作業と肉厚測定は潜水士と同等程度の精度で実施することが可能であり、業務の効率化や人手不足の対策として有用であることが確認できた  
(2) 水中ドローン「DiveUnit300」で取得した海中構造物の映像を元に、国際航業の3次元空間解析クラウドサービス「KKC-3D」を活用した3次元点群データを構築し、調査箇所となるデータの有効性を確認した

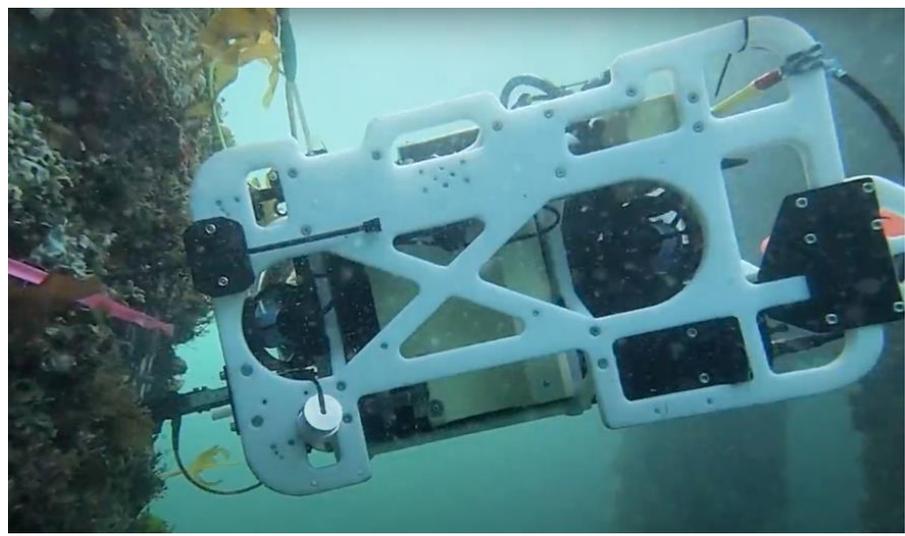
ドローンによる肉厚調査

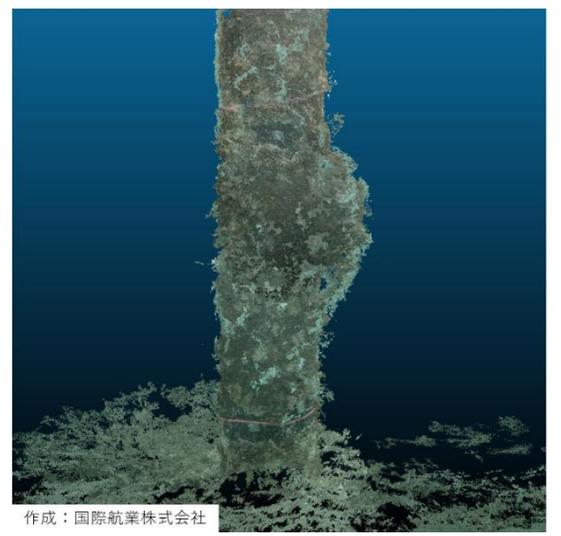
3次元点群データ化された鋼管杭

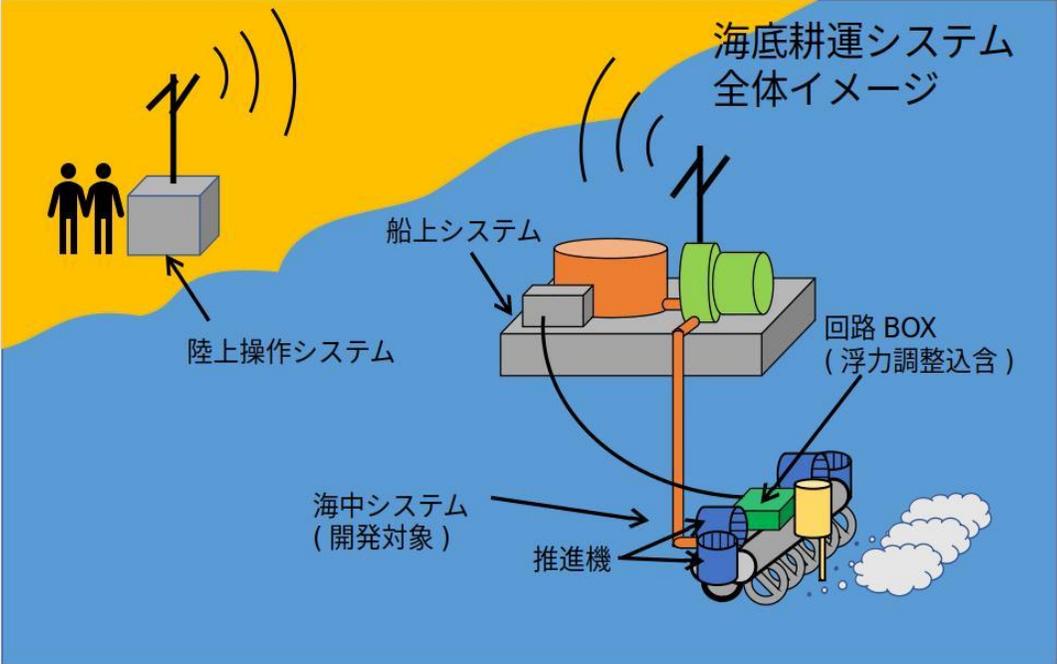
海底耕耘システムイメージ

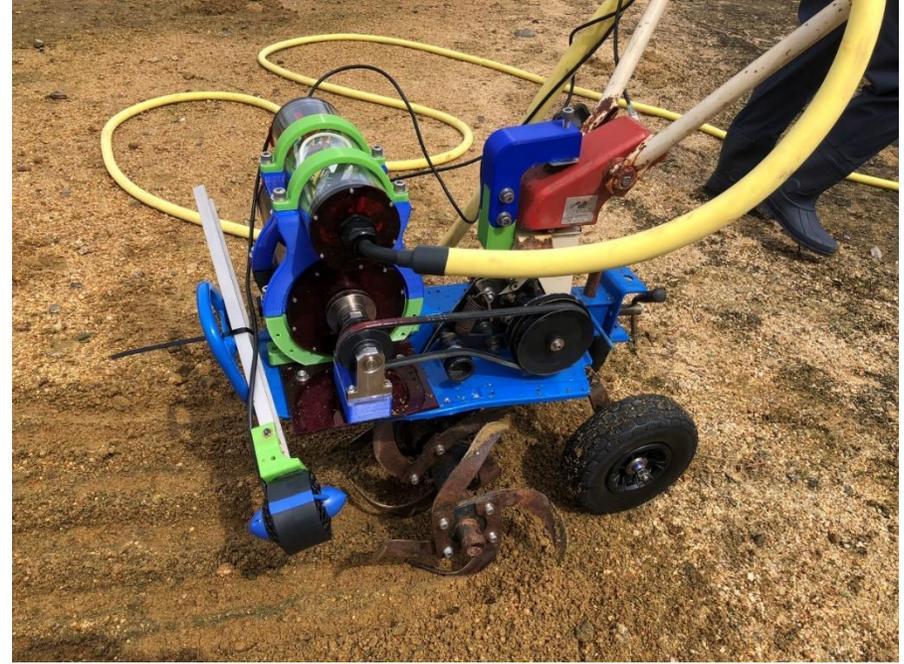
開発中の小型海底耕耘機「EXPLOWER」

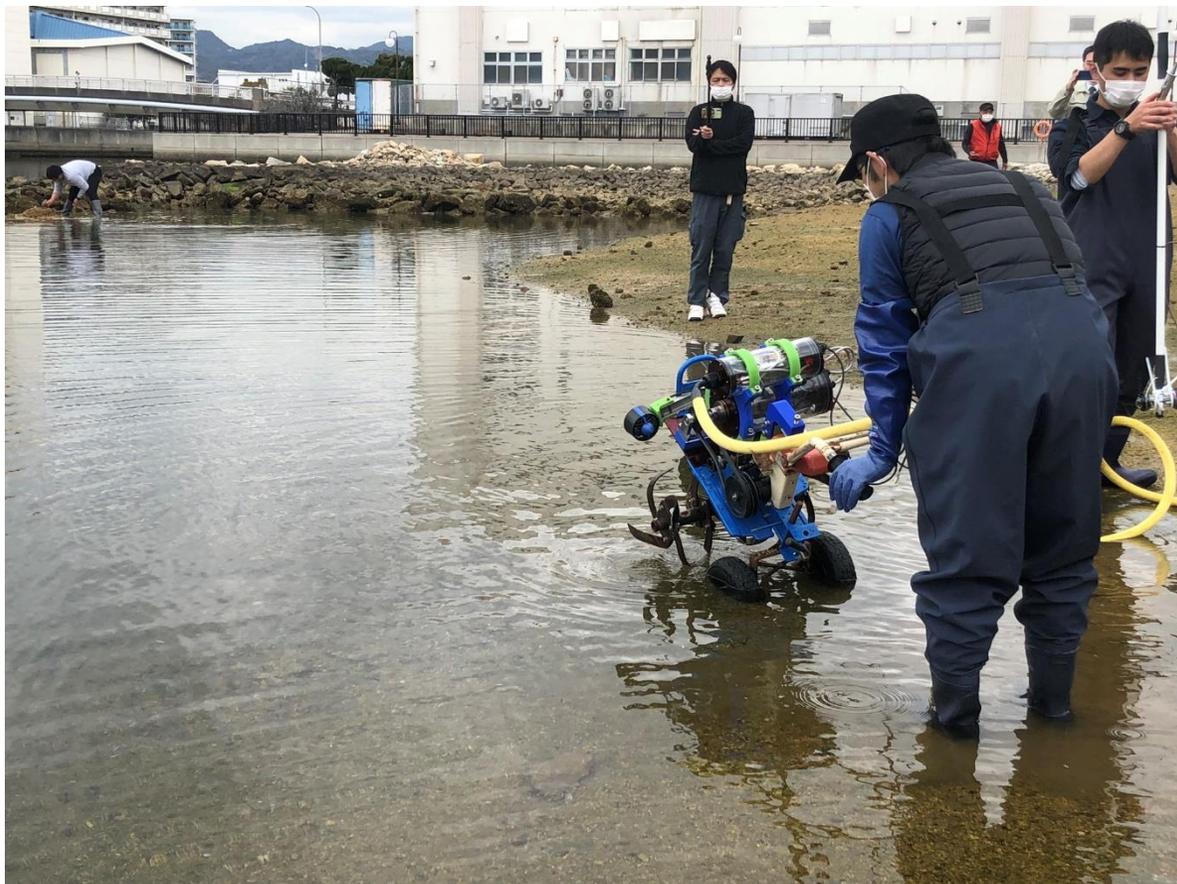
実証試験の様子

海底でのブレードの動作確認ができた  
今後は移動能力と耕耘能力の更なる改善が必要（課題）

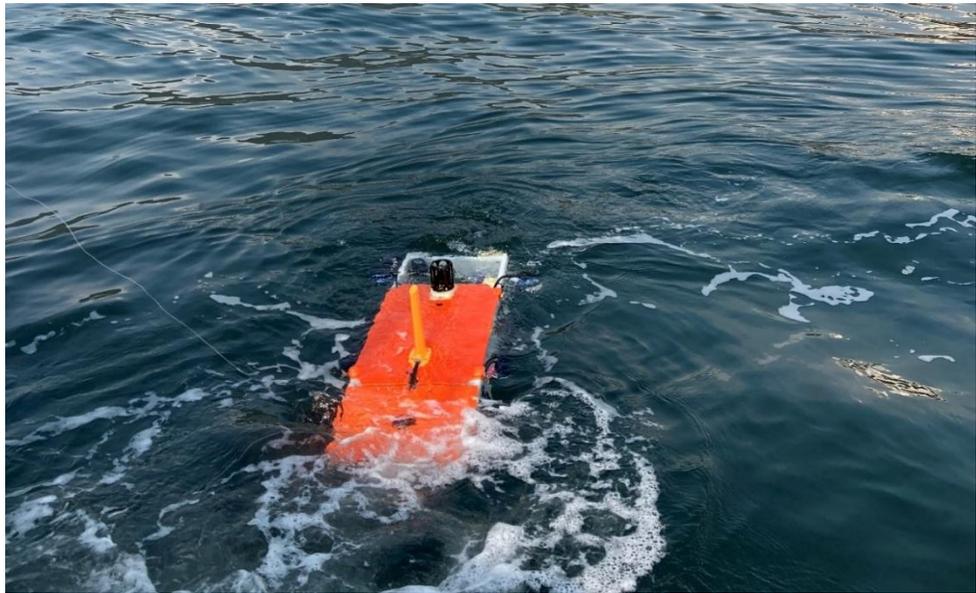
提案事業者	東京大学
解決したい課題	・ 砂浜遠浅化など事業後の海底状況把握
事業概要	・ 小型のAUV（自律型海中ロボット）及びブイ型のASV（洋上中継器）の連携による効率的かつ広域の海底状況の把握及び海底地形マッピングの作成
使用機材	①AUV「HATTORI」 ②ASV「BUTTORI」（東京大学）

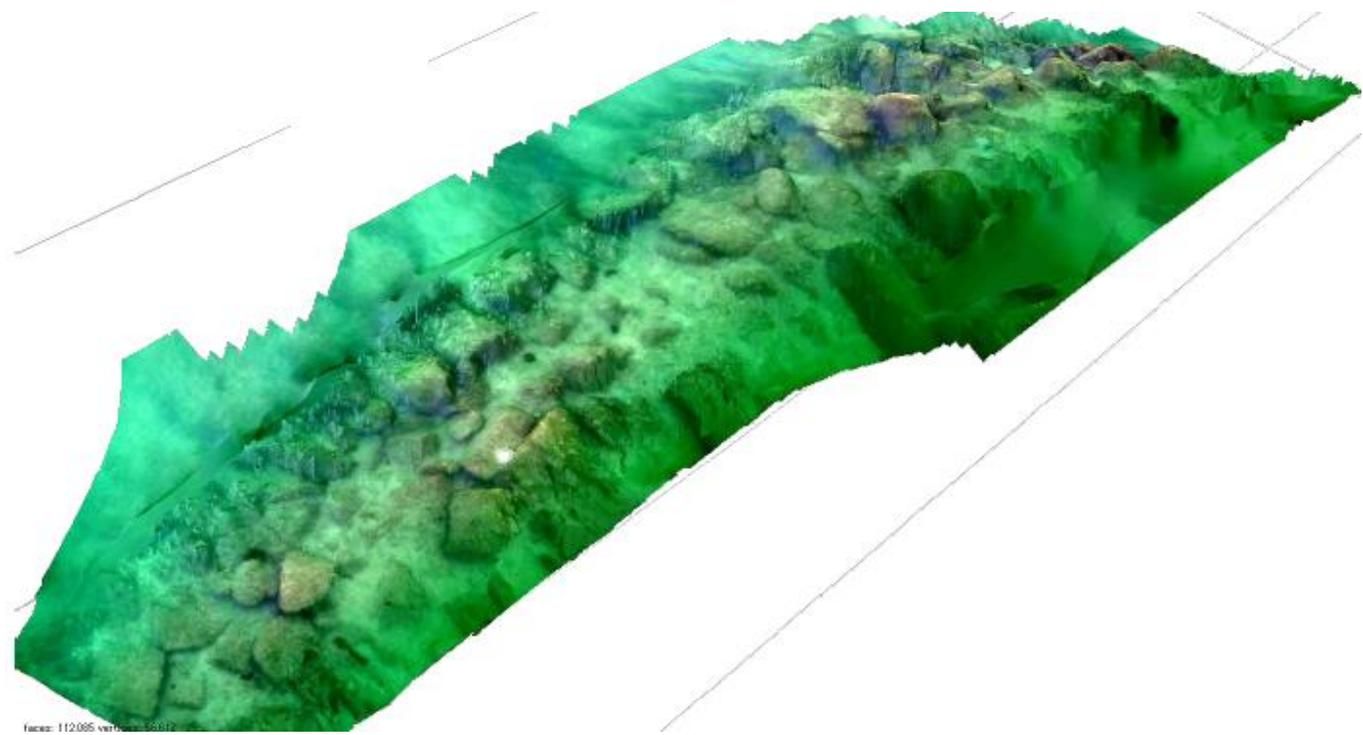
画像マッピング結果（岩場状況）

提案事業者	東京大学
実証結果	海釣り公園周辺の海底の岩場や過去に設置した漁礁状況を確認することができ、画像のマッピングも実施した。

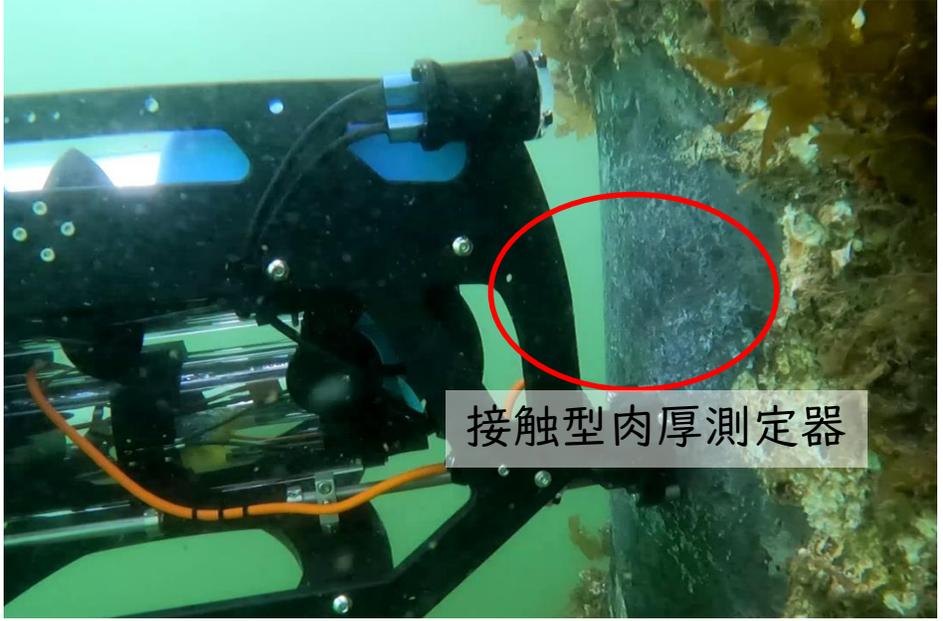
ドローンによる肉厚調査

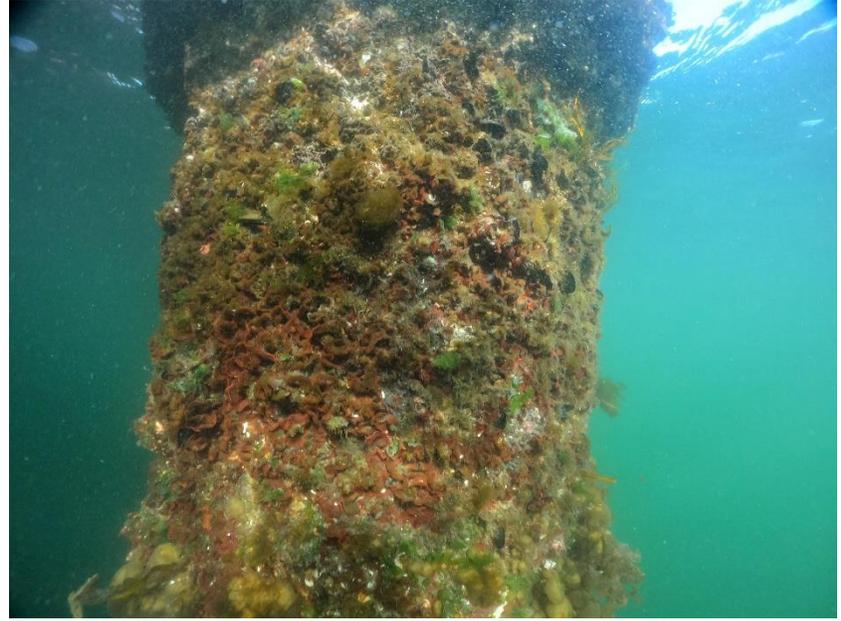
対象海中構造物（鋼鉄杭）

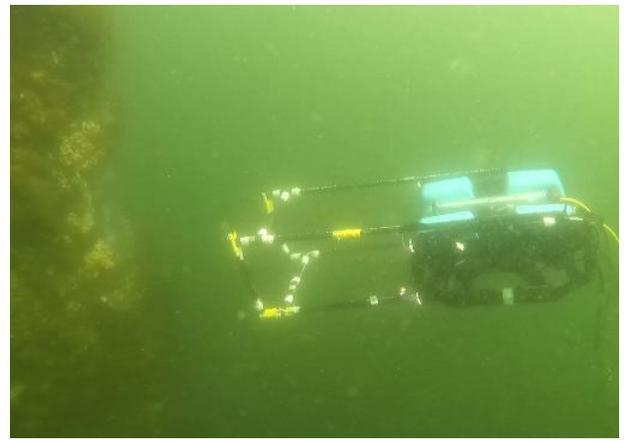
非接触の測定方法も試行

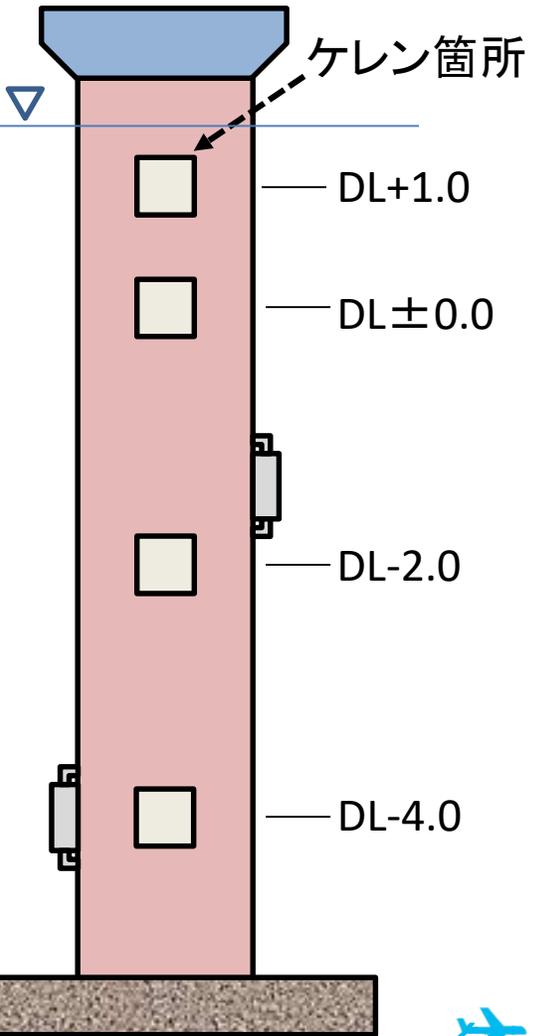
提案事業者	いであ株式会社
実証結果	潜水士による肉厚測定値と同等値を計測/作業効率を比較

測定位置	水中ドローン	潜水士
	計測値/計測時間	計測値/計測時間
DL+1.0m	13.95mm/7min	14.00mm/2min
DL+0.0m	13.90mm/5min	14.02mm/2min
DL-2.0m	11.06mm/5min	11.12mm/2min
DL-4.0m	11.42mm/5min	11.52mm/2min

- ・潜水士による肉厚測定値と同等の値を計測可能
- ・作業に要する時間は潜水士と比較して数分多い(課題)  
→計測時間を短縮できるように、改良を進める

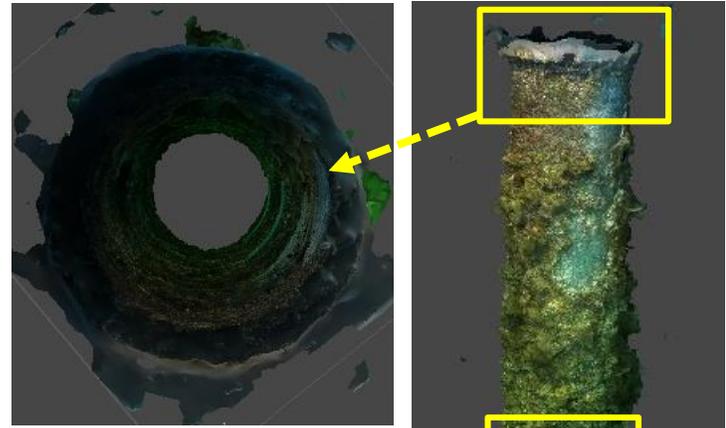
鋼管の形状を再現

作成した鋼管杭の3Dモデル

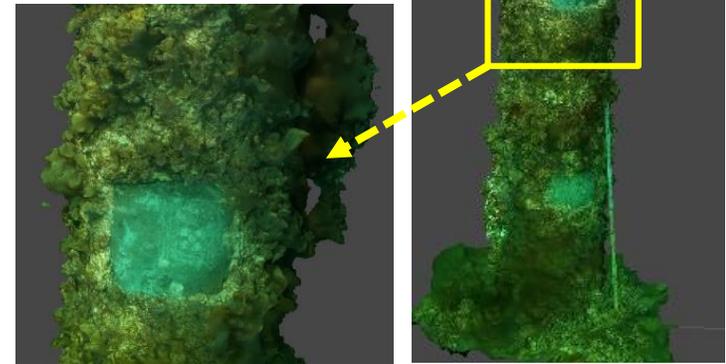
拡大して点検可能
